Verkehrsbeobachtung

# Reventlowstraße, Altona

MOB00044

**Kurzbericht**  
für Bezirksamt Altona  
Hamburg, 12. Juni 2024

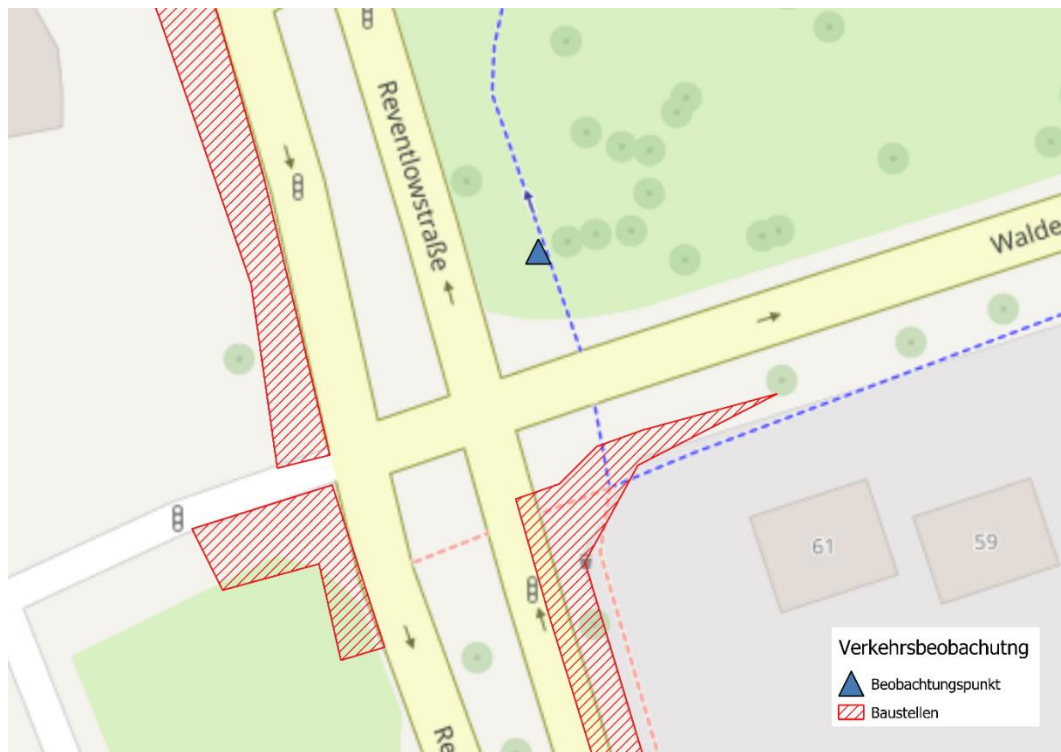
Abbildung 1: Baustellen Knotenpunkt 1

Während des Beobachtungszeitraums waren entlang der Reventlowstraße bereits zahlreiche Baustellen aktiv (vgl. Abbildung 1). Diese Baustellen beeinflussten maßgeblich die Verkehrssituation vor Ort. Die Baustellenaktivitäten führten zu verengten Fahrbahnen, temporär veränderten Verkehrsregelungen und gelegentlich Verkehrsbehinderungen. Zu Fuß Gehende und Radfahrende mussten teilweise Baustellenbereiche durchqueren, wodurch ihre Verkehrssicherheit eingeschränkt wurde. Zudem kam es am ersten Beobachtungstag zu Baumarbeiten entlang der Reventlowstraße, wodurch Radfahrende zeitweise auf die Straße ausweichen mussten.

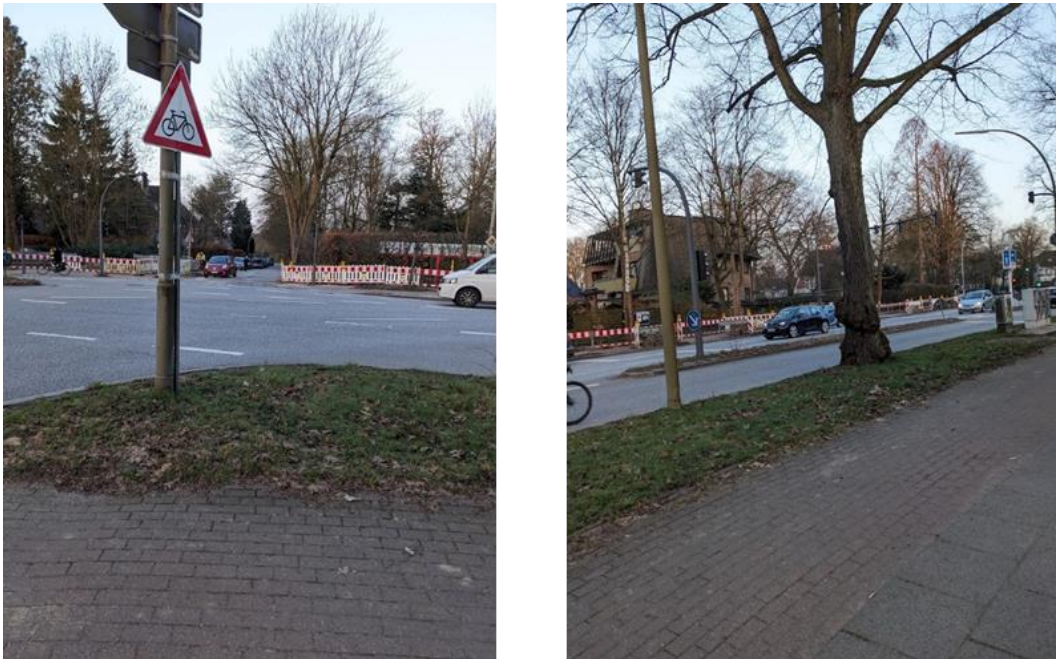
Abbildung 2: Baustelle Fuß- und Radweg Reventlowstraße Richtung Süden

Die Baustelle am Fuß- und Radweg entlang der Reventlowstraße in Richtung Süden führte zu einer Verengung des Weges, was wiederum Konfliktpotenzial zwischen Radfahrenden und Zu Fuß Gehenden verursachte (vgl. Abbildung 2). Aufgrund dieser Verengung waren Radfahrende gezwungen, vermehrt auf der Straße zu fahren, was das Gefahrenpotenzial insbesondere während des Abbiegens in die Walderseestraße erhöhte. An dieser Stelle ist die Straße zweispurig, und es kommt häufig zu Spurwechseln durch Pkw. Dies führte dazu, dass sich der Verkehr an dieser Stelle oft staute und somit das Risiko von Zusammenstößen erhöht wurde.

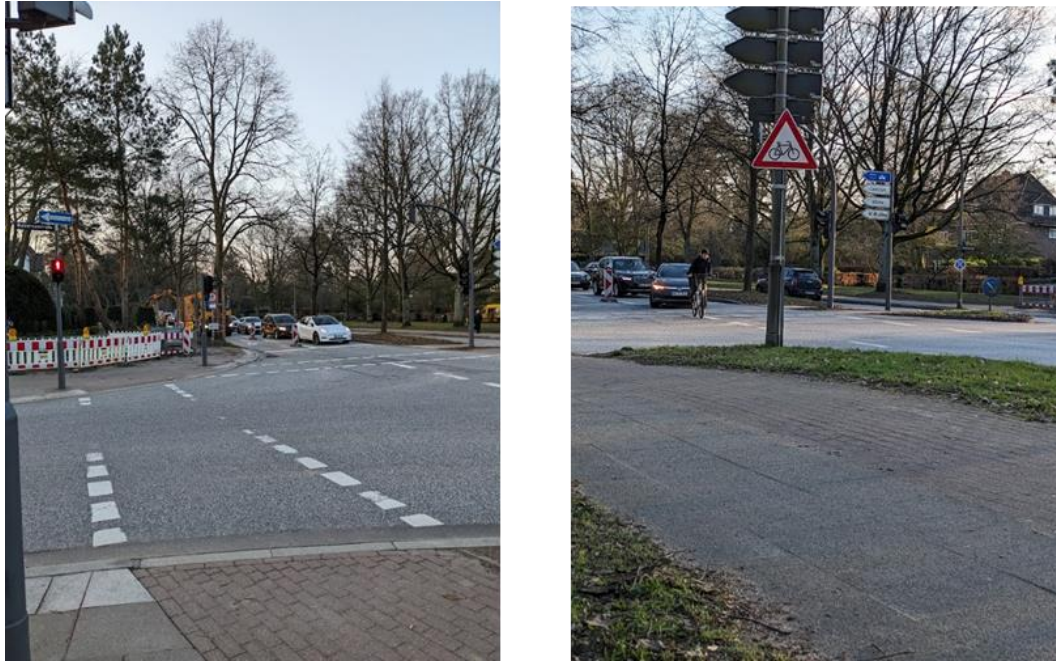
Abbildung 3: Baustelle rechte Spur (Rechtsabbieger) Reventlowstraße Richtung Norden

Die rechte Spur entlang der Reventlowstraße in Richtung Norden, die für Rechtsabbieger vorgesehen ist, war durch eine Baustelle gesperrt. Gleichzeitig war auch der parallel verlaufende Gehweg für Zu Fuß Gehende gesperrt (vgl. Abbildung 3). Trotz der Sperrung nutzten einige Radfahrende den abgesperrten Bereich und überholten dabei an der Ampel stehende Pkw über die gesperrte Rechtsabbiegespur. Die Situation wurde dadurch kritisch, dass rechtsabbiegende Pkw nicht zwangsläufig mit Radfahrenden rechneten, die aus der Baustelle kommend in den Bereich einfuhren.

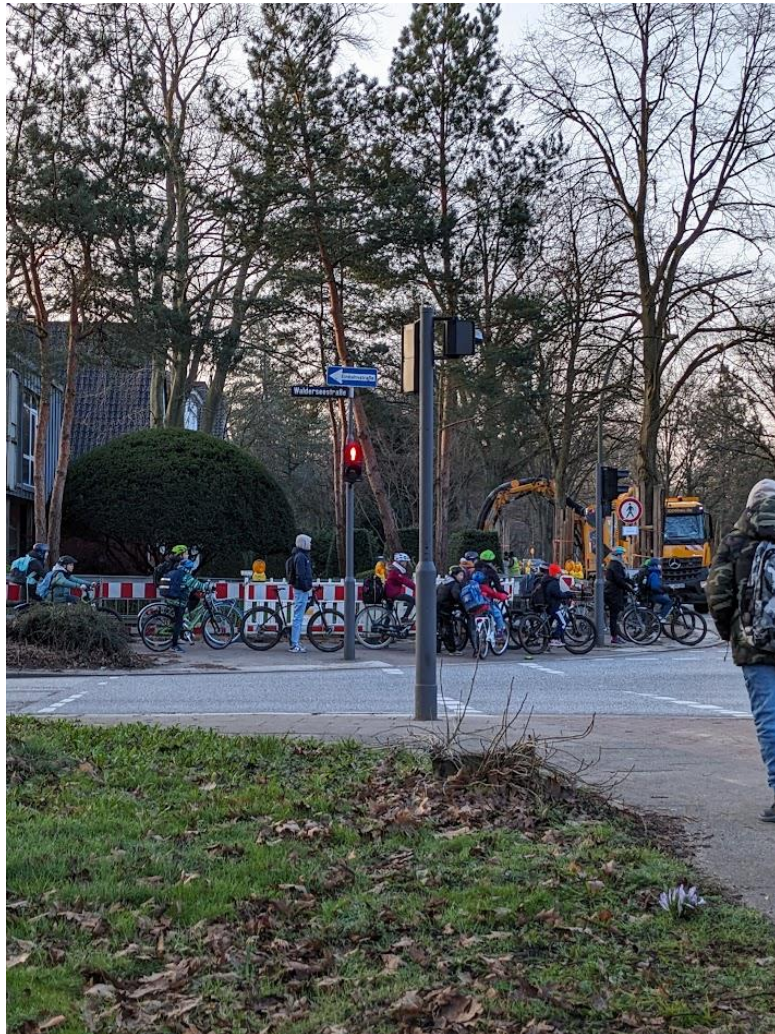
Abbildung 4: Schüler:innengruppen auf dem Gehweg

Im morgendlichen Verkehrsgeschehen sind zwischen 8:20 und 8:50 Uhr überwiegend Schüler:innen in größeren Gruppen unterwegs. Sie kommen hauptsächlich aus der Einbahnstraße Walderseestraße und überqueren die Reventlowstraße, was ein hohes Verkehrsaufkommen auf den Gehwegen verursacht (vgl. Abbildung 4). Zusätzlich tragen Radfahrende, die aus der Reventlowstraße abbiegen, zur Überfüllung der Gehwege bei. Gefahrenpotenzial: Radfahrende kommen aus der Gegenrichtung (Walderseestraße) mit hoher Geschwindigkeit entgegen und müssen ausweichen.

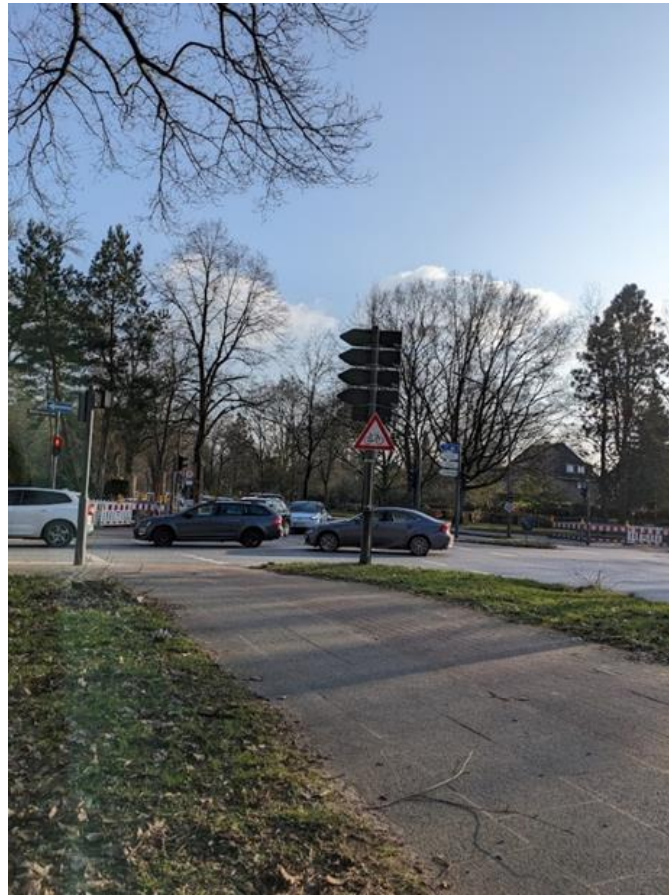
Abbildung 5: Pkw-Stau am Nachmittag

Der spätnachmittägliche Pkw-Verkehr, besonders zwischen 16:15 und 16:45 Uhr, war von hohen Verkehrsstärken geprägt. Dies wurde durch den Stau entlang der Auffahrt zur A1 induziert, der sich bis in die Reventlowstraße erstreckte. Regelmäßiges Hupen deutete auf eine angespannte Verkehrssituation zu dieser Zeit hin, die zunehmend unübersichtlich wurde. Dies führte zu Behinderungen von zu Fuß Gehenden und Radfahrenden durch den Pkw-Verkehr. Durch den Stau waren die Knotenpunkte stark belastet. Oft staute sich der Kfz-Verkehr auf Knotenpunkten, wodurch das Queren für zu Fuß Gehende und Radfahrende eingeschränkt wurde (vgl. Abbildung 5).

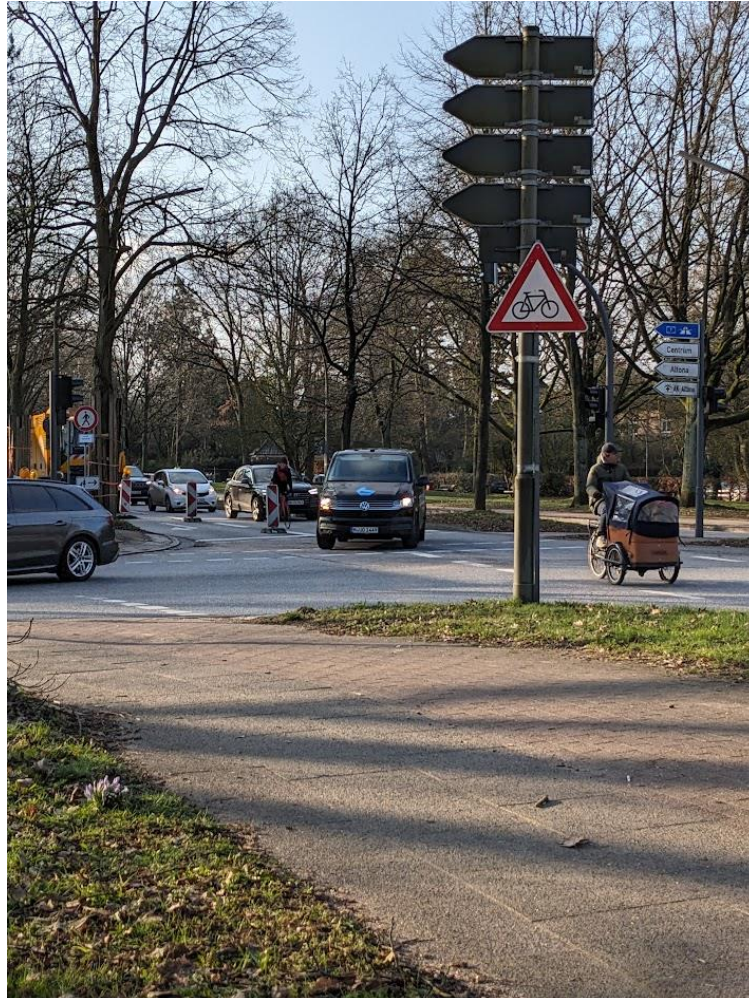
Abbildung 6: Kritische Situationen zwischen Pkw und Radfahrenden beim Abbiegen

Der überwiegende Teil (ca. 80%) der kritischen Situationen wurde zwischen Pkw und Radfahrenden beobachtet. Zudem ist hier das Gefahrenpotenzial am höchsten. Eine kritische Situation betrifft den Konflikt zwischen rechtsabbiegenden Pkw und Radfahrenden, insbesondere in Richtung Norden auf der Reventlowstraße. Aufgrund der Baustelle entlang dieser Strecke werden Radfahrende nicht immer sofort von den Pkw-Fahrenden wahrgenommen, und es wird nicht immer mit ihrer Anwesenheit gerechnet, was zu gefährlichen Situationen führt.

Konkret wurde beobachtet, dass einbiegende und abrupt stoppende Pkw den Radverkehr einschränkten (vgl. Abbildung 6). Ein unerwartetes, abruptes Abstoppen der Pkw führte zu besonders gefährlichen Konflikten zwischen Pkw- und Radverkehr. Im Beobachtungszeitraum wurde dies etwa fünfmal beobachtet.

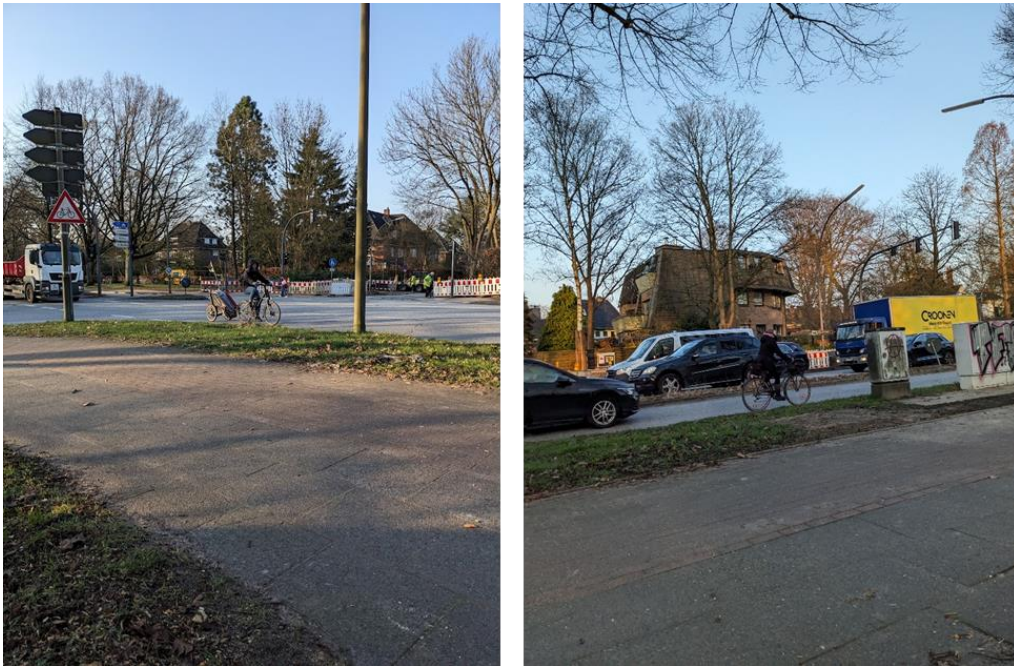
Abbildung 7: Variante 1: Radfahrende auf der Straße

Eine weitere kritische Situation zwischen Pkw- und Radverkehr, wurde bei Radfahrenden in Richtung Norden auf der Reventlowstraße beobachtet. Anstatt den (nicht verpflichtenden) Radweg auf der Mittelinsel zu nutzen (vgl. Abbildung 7), fuhren sie, vermutlich aus Gründen der Verkehrssicherheit auf der Fahrbahn weiter, um den neuen Radfahrstreifen nördlich der Walderseestraße zu erreichen. Dadurch konnte vermieden werden, sich nach der Mittelinsel wieder in den fließenden Verkehr einordnen zu müssen.

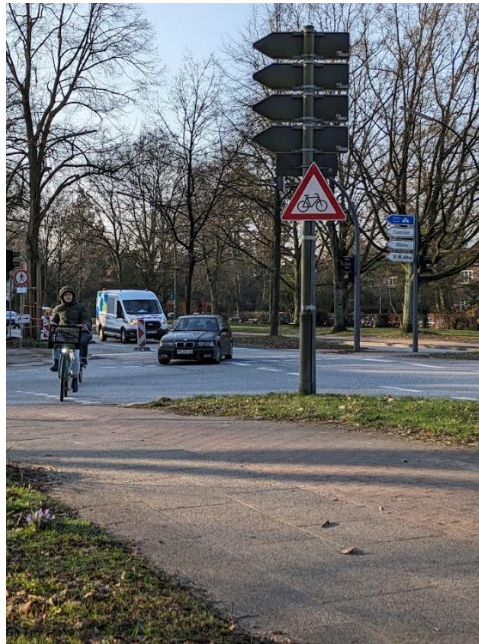
Abbildung 8: Variante 2: Radfahrende auf dem Radweg

Aufgrund der komplizierten Radwegeführung und der anschließenden Baustelle war nicht intuitiv erkennbar, welchen Weg Radfahrende an dieser Stelle nutzen durften oder sollten (vgl. Abbildung 8), um möglichst ungefährdet die Stelle zu passieren. Durch unvorhersehbares Verhalten der Radfahrenden wurde entweder der Pkw-Verkehr ausgebremst oder die Pkw überholten mit nicht ausreichendem Sicherheitsabstand Radfahrende, die auf der Fahrbahn blieben. Besonders problematisch war diese Situation bei Grünphasen, wenn der Pkw-Verkehr mit hoher Geschwindigkeit und zu geringem Sicherheitsabstand überholte.

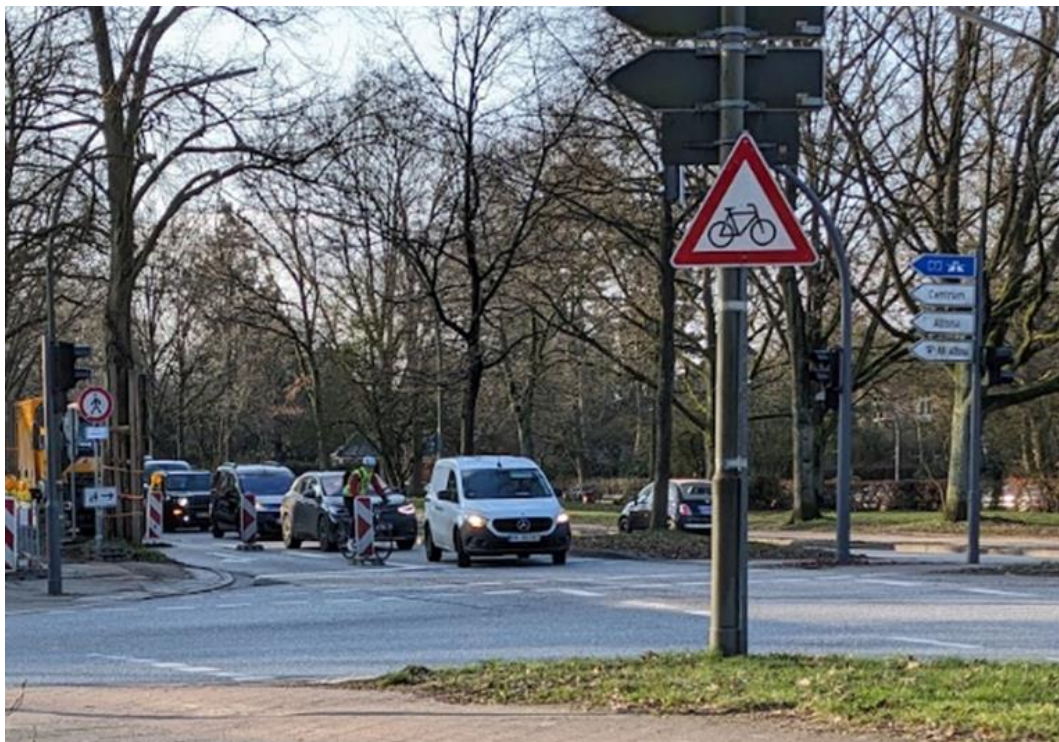
Abbildung 9: Radfahrende fahren aus Baustellenbereich in den Pkw-Verkehr

Wie schon in Abschnitt 2.2 beschrieben kommt es zudem zu kritischen Situationen, wenn Radfahrende aus der Baustelle kommend in den Pkw-Verkehr ausscheren (vgl. Abbildung 9).

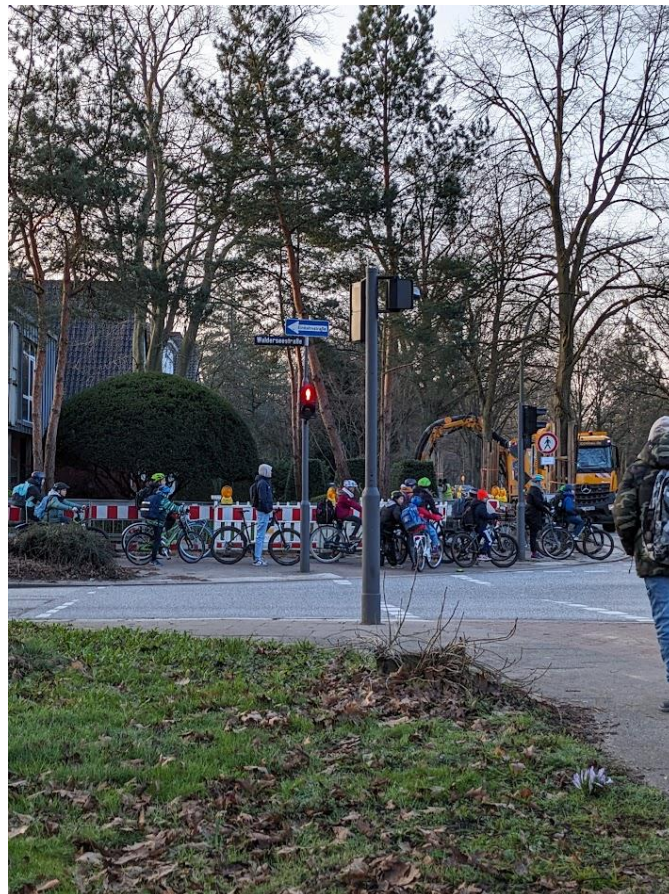
Abbildung 10: Radfahrer Blockieren den Gehweg

In Situationen, in denen viele Radfahrende aus der Einbahnstraße Walderseestraße kommen, kann es kurzzeitig zu Einschränkungen auf dem Gehweg kommen, da die Aufstellflächen derzeit veralteten Standards entsprechen (Abbildung 10). Diese Situation kann für zu Fuß Gehende zu Beeinträchtigungen führen. Besonders an der Baustelle am Fuß- und Radweg der Reventlowstraße in Richtung Süden können Konflikte zwischen Radfahrenden und zu Fuß Gehenden entstehen. Aufgrund der Baustelle sind Radfahrende gezwungen, den Gehweg oder die Straße zu nutzen. Trotz dieser Umstände wurde jedoch beobachtet, dass die Radfahrenden auf dem Gehweg überwiegend rücksichtsvoll unterwegs waren.

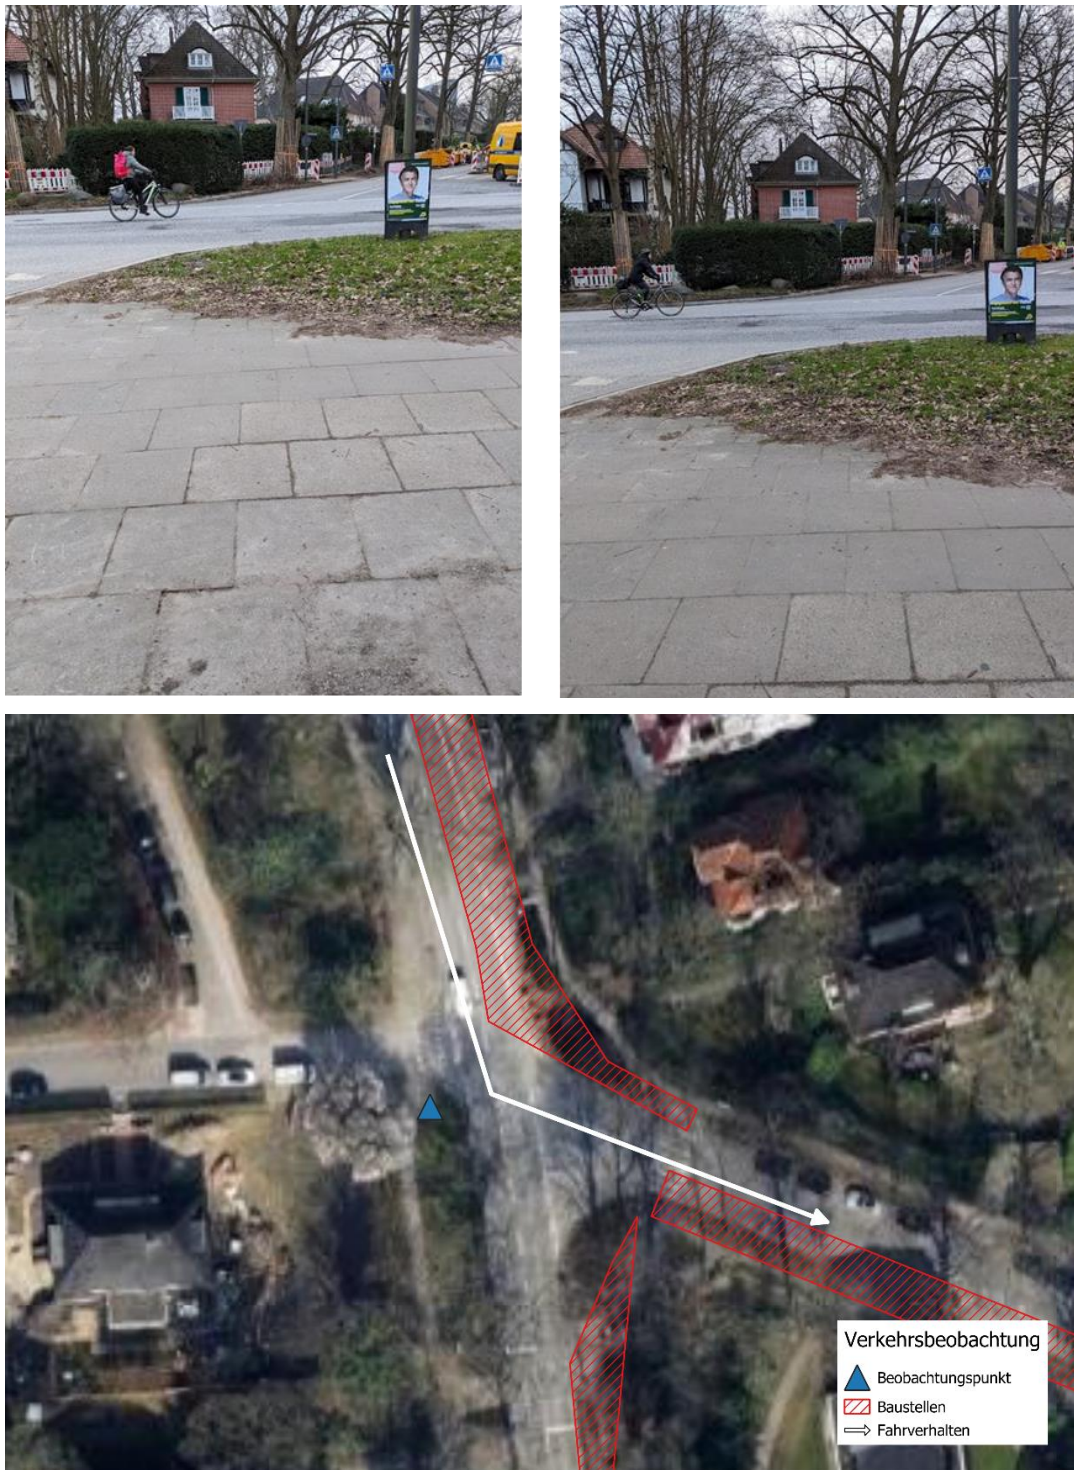
Abbildung 13: Variante 1: Direktes Abbiegen von Radfahrenden

Einige Radfahrende wählen die direkte Variante und überqueren die Straße, ohne anzuhalten, sofern kein Fahrzeug kommt (vgl. Abbildung 13). Andere signalisieren ihre Absicht zum Abbiegen durch einen Fingerzeig und bremsen dadurch die Autos aus, manchmal allerdings ohne vorherigen Schulterblick. In einer beobachteten Situation musste ein Pkw aufgrund dieses Verhaltens plötzlich stark abbremesen, was beinahe zu einem Unfall führte.

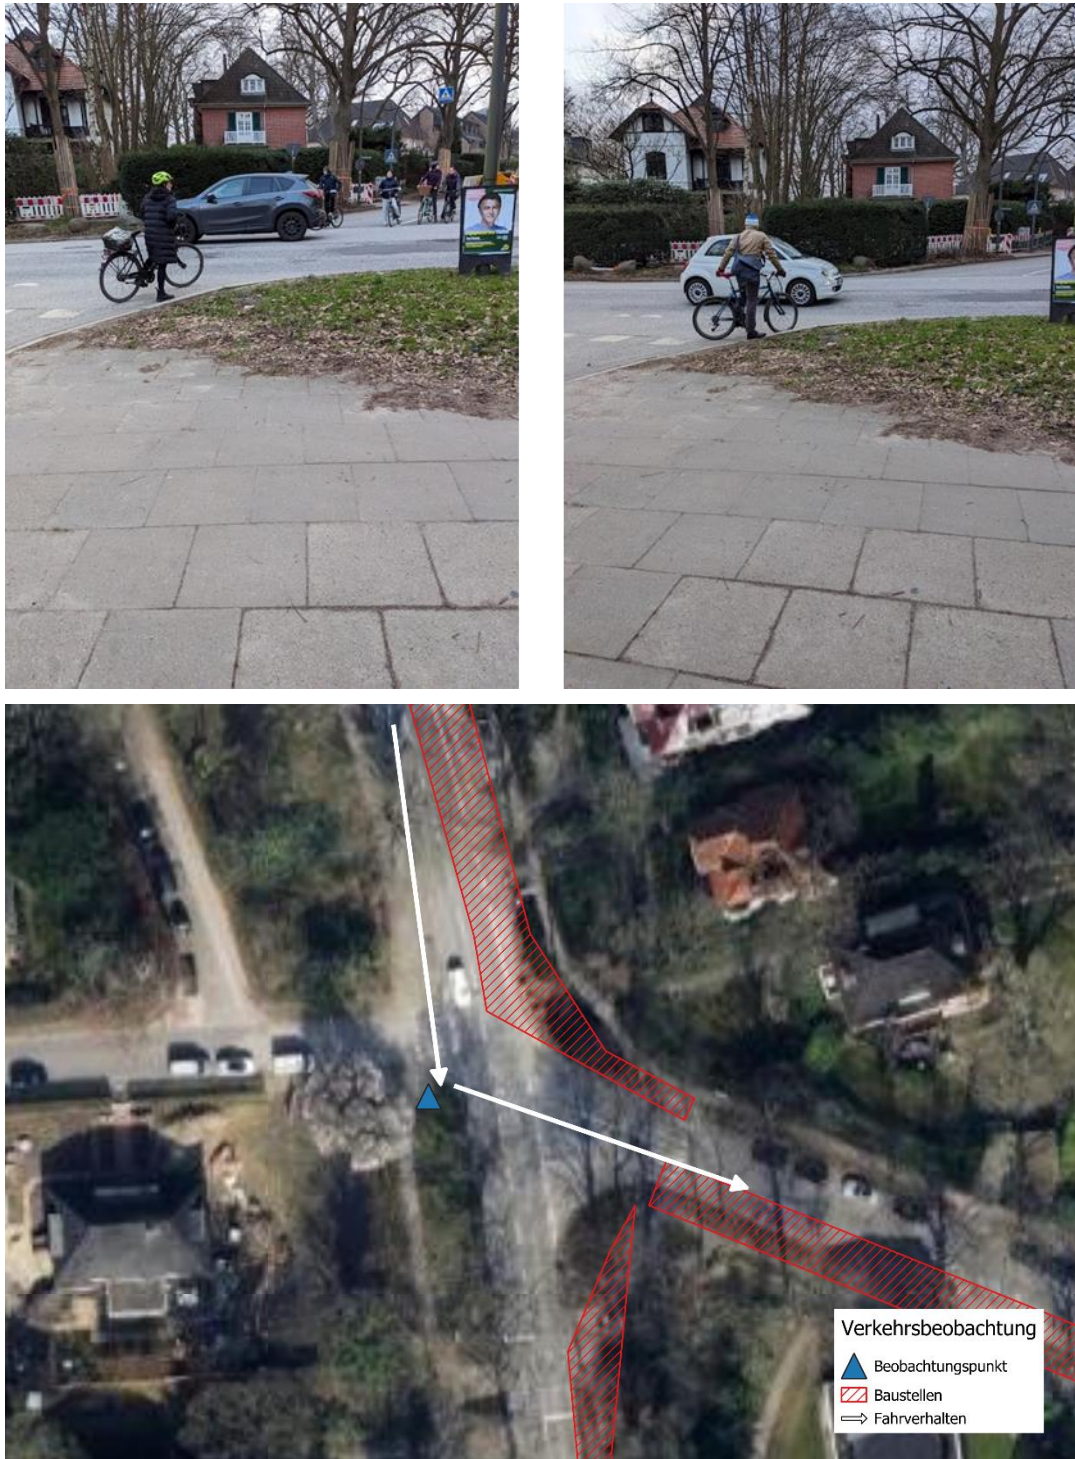
Abbildung 14: Variante 2: Indirektes Abbiegen von Radfahrenden

Bei der zweiten Variante nutzen Radfahrende das indirekte Linksabbiegen: sie warten an der Einmündung der Olshausenstraße und überqueren die Straße erst, wenn sie frei ist (vgl. Abbildung 144). Es ist eine Tendenz zwischen Frauen und Männern zu erkennen. Männer neigen häufiger dazu, direkt über die Straße zu fahren, während Frauen öfter anhalten und erst dann weiterfahren. Zusätzlich bevorzugten ältere Personen das indirekte Abbiegen.

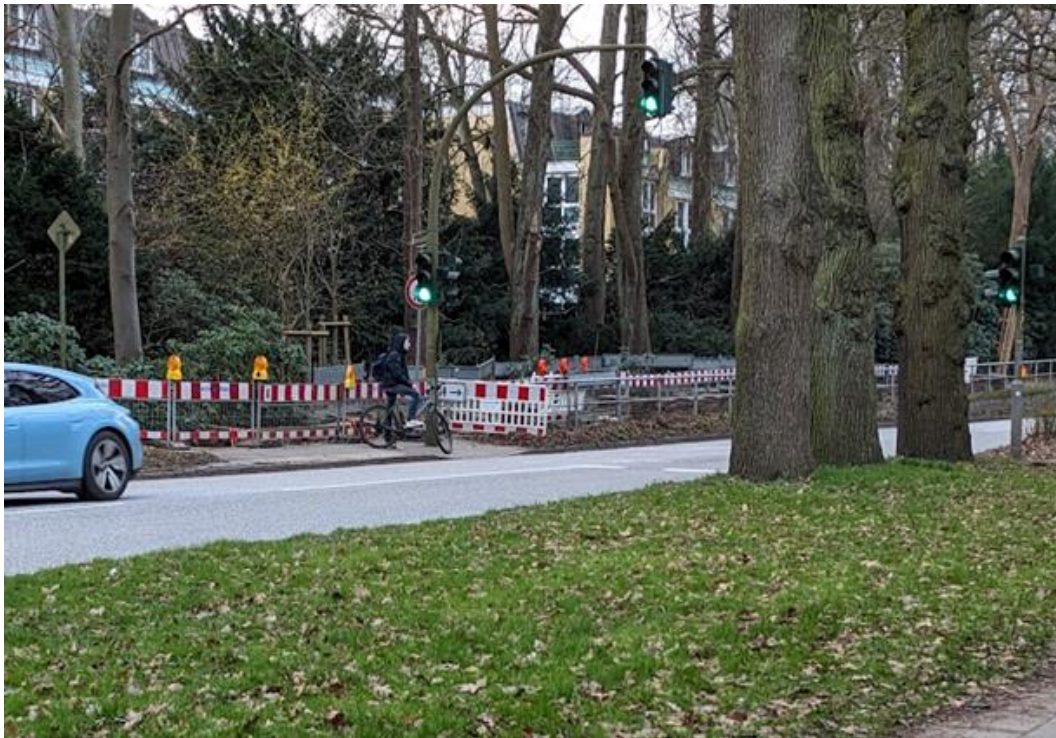
Abbildung 15: Straßenüberquerung über die Ampel

Eine weitere Abbiegevariante besteht darin, dass Radfahrende den Umweg über die 50 Meter entfernte Ampel nehmen, um die Straße zu überqueren. Diese

Methode wird jedoch selten angewendet und hauptsächlich von jüngeren Schüler:innen genutzt (vgl. Abbildung 155).

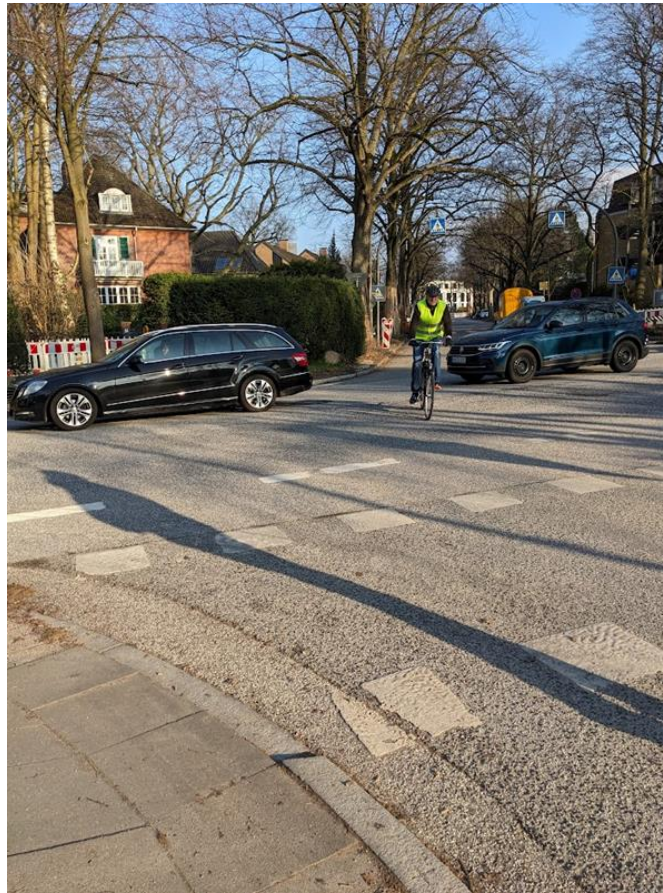
Abbildung 17: Radfahrende überqueren die Straße, während der Verkehr steht

Bei der Überquerung von der Emkendorfstraße zur Olshausenstraße gibt es zwei gängige Varianten. Die erste Variante beinhaltet das direkte Überqueren, wenn kein Auto kommt. Die zweite Variante besteht darin, dass Radfahrende zwischen stehenden Pkw hindurch fahren. Dies birgt ein Gefahrenpotenzial, da auf der anderen Straßenseite noch Fahrzeuge unterwegs sind und Radfahrende möglicherweise die ankommenden Autos auf der anderen Spur nicht so gut erkennen und selbst nur schlecht gesehen werden können (vgl. Abbildung 177). In wenigen Fällen wird die ca. 50 Meter entfernte Ampel genutzt, um die Straße zu überqueren (vgl. Abbildung 18).
